УДК: 621.771.23:620.193

Кухар В. В.  
Курпе О. Г.  
Бутенко Е. О.  
Циміданов Д. В.  
Малій Х. В.

#### КОМПЛЕКСНИЙ АНАЛІЗ ПРИЧИН ДЕГРАДАЦІЇ ЦИНКОВОГО ПОКРИТТЯ НА ГНУТИХ СТАЛЕВИХ ПРОФІЛЯХ ДЛЯ БУДІВЕЛЬНИХ КОНСТРУКЦІЙ

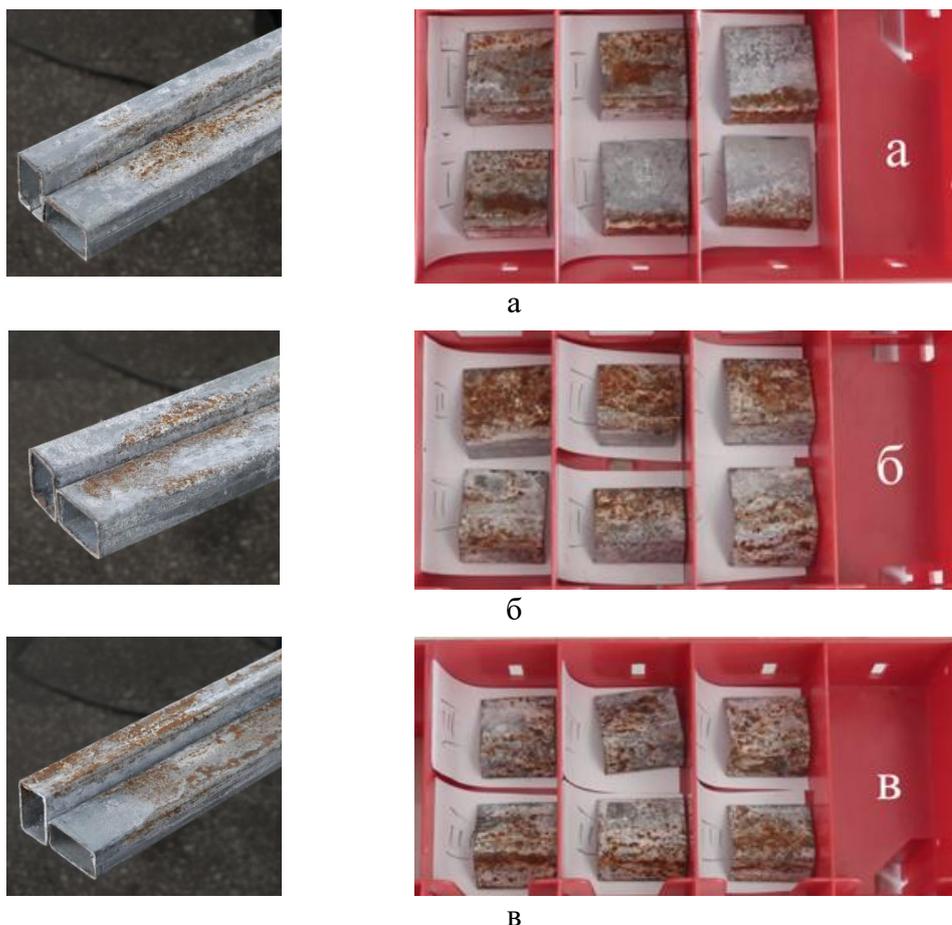
Для виконання цих завдань спочатку було досліджено три типи оцинкованих штабових заготовок товщиною 1,03 мм (виробництво Республіки Польща, присвоєно індекс I), 1,35 мм та 1,5 мм (українського виробництва, присвоєно індекси II та III відповідно). Кожен зразок було розсортовано, промарковано, і з кожної позиції вирізано по п'ять темплетів розміром  $30 \times 20$  мм. Для збереження достовірності ідентифікації маркування внесено до журналу випробувань, а самі зразки подано на первинне вимірювання. Окремо були досліджені три типи гнутих профілів: два з перерізом  $30 \times 50$  мм (з товщинами 1,48–1,5 мм та 1,5 мм) і один з перерізом  $35 \times 49,5$  мм (1,5 мм). Ці профілі вже мали ознаки корозійного ураження, в тому числі білої та бурої іржі (рис. 4).

Рис. 4. Профілі зі слідами корозії (ліворуч) та темплети (праворуч), вирізані з відповідних профілів для проведення хімічних випробувань:  
а –  $30 \times 50$ , 1,48-1,5 мм; б –  $30 \times 50$ , 1,5 мм; в –  $35 \times 49,5$ ; 1,5 мм

Хлориди виявлено у всіх 15 профілях на поверхні, але відсутні під покриттям. У зразках рулонної сталі хлориди не виявлені взагалі.

Таким чином, причину корозії гнутих профілів слід вважати комплексною, зумовленою одночасною дією технологічних чинників (недостатня підготовка поверхні рулонів, наявність залишків емульсії та оксидів заліза, відсутність пасивації зовнішньої поверхні) і зовнішніх впливів (наявність хлоридів атмосферного походження).
